| KVAL.<br>PATV.<br>DOK.<br>NR.<br>1609 | VĮ „Lietuvos paminklai ” | | STATINIO PROJEKTO PAVADINIMAS<br><br>RESTAURAVIMO CENTRAS 2C3/p B.p.(2B3/p), 1B2/p, 1A3/p (8.10)<br>RŪDNINKŲ G. 8, 10, VILNIUS. REKONSTRAVIMAS<br>Kultūros paveldo objektas (un. k. 38),<br>II zona „Miestas" ( un. k. 13073) | | | | | |
| AM-A164<br>KPD-3433 | SPV | I. Staniūnienė | | 19.07 | STATINIO PAVADINIMAS, DOKUMENTO PAVADINIMAS<br>RUDININKŲ G.8 KORPUSAS 1A 3/p<br>Eksploatuojamo stogo mazgai | | Laida | |

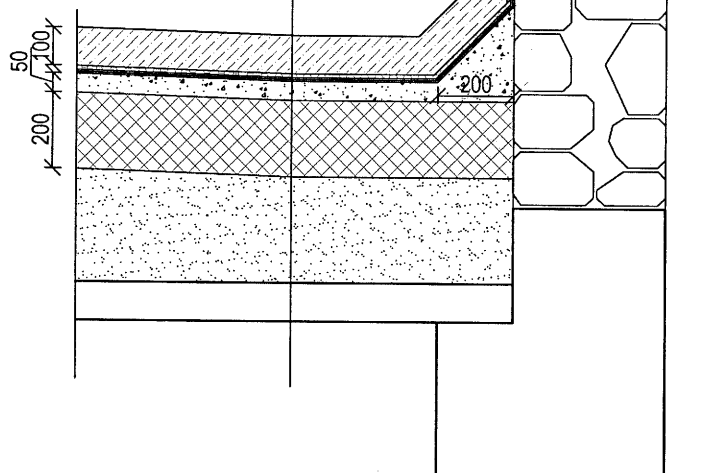
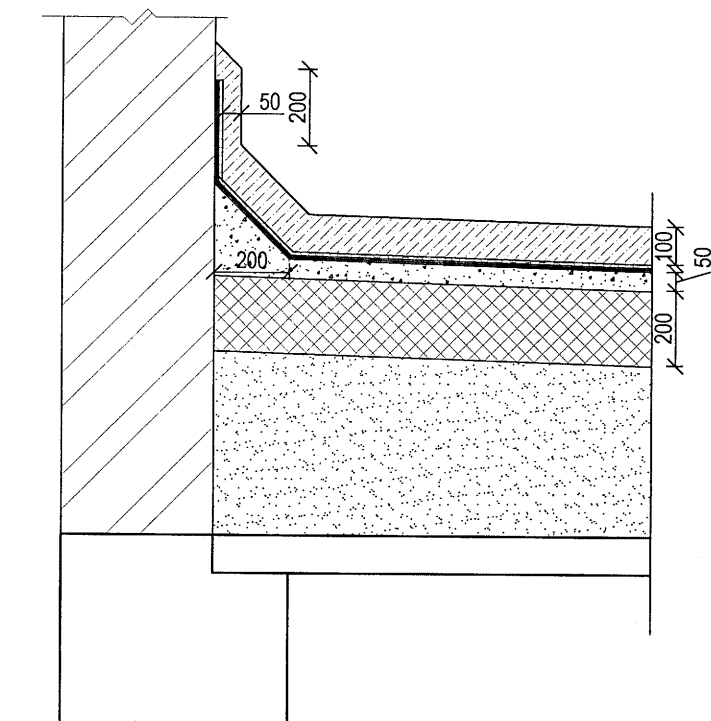
| Smulkiagrūdis fibrobetonas | |
| C25/30 XF2 W6 plieno fibra 30 kg/m <sup>3</sup> 100mm | |
| Drenažinė membrana (duobutėmis žemyn) | |
| Geotekstilė >250 gr/m <sup>2</sup> | |
| 2 sl. ruloninės hidroizoliacijos poliesterio pagr. | |
| Cementinis skiedinys | |
| arm. tinkl. Ø4/Ø4/150/150 mm | 50 mm |
| Ekstruzinis polistirolas | 200 mm |
| Sutankintas smėlis (nulydžio sudarymas) | |
| Esama perdangos plokštė | |
