VANDENTIEKIO TINKLŲ APŽIŪROS KORTELĖ

281

Adresas: Latvija - BIRUTIES

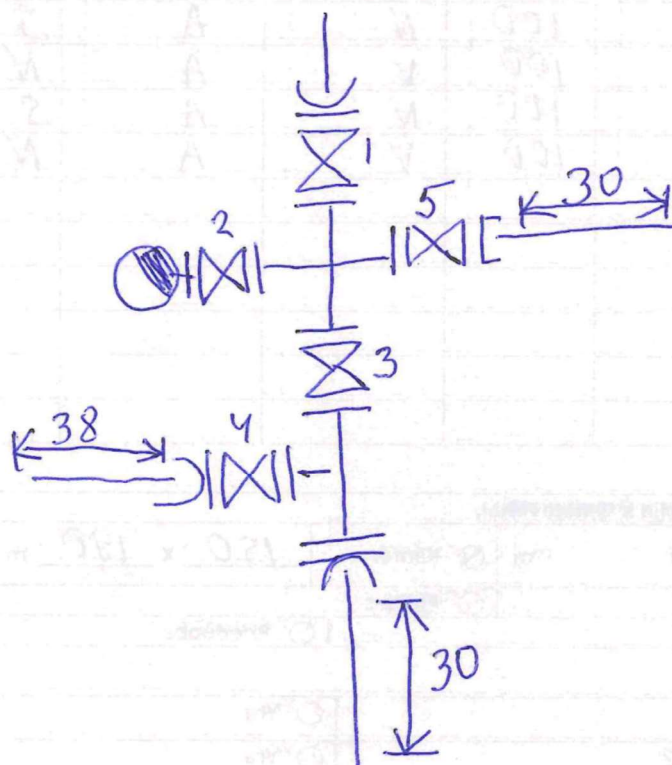
Šulinio detalizacijos schema

Nr.	Skersmuo (mm)	Medžiaga (KET, PE, PL)	Būklė (Gera, patenkinama, bloga)	Gylis nuo dangčio iki dugno (m)	Pastabos, defektai
1.	100	KET	patenkinama	180	
2.					
3.					
4.					
5.					
6.					
7.					
8.

Armatūra:						
Nr.	Pavadinimas	Skersmuo (mm)	Būklė (veikia, neveikia)	Padėtis (uždaryta, atidaryta)	Būsena (nauja, sena)	Pastabos, defektai
1.	X	100	V	A	N	
2.	X	100	N	A	S	
3.	X	100	V	A	N	
4.	X	100	N	A	S	
5.	X	100	V	A	N	
6.						
7.						
8.						
9.						
10.						
11.

Šulinio konstrukcija ir išmatavimai:				
<input type="radio"/> Apvalus	Ø	m	<input checked="" type="radio"/> Kamera	<u>150</u> X <u>190</u> m
<input type="radio"/> Gelžbetonis			<input type="radio"/> Plytinis	
<input type="radio"/> Trapas			<input type="radio"/> Prieduobė	
<input type="radio"/> Kolektorius

Ar yra dujų?	<input type="radio"/> Yra	<input checked="" type="radio"/> Nėra		
Ar yra vandens?	<input type="radio"/> Yra	<input checked="" type="radio"/> Nėra		
Žemės paviršiaus įdubimai prie šulinių	<input type="radio"/> Yra	<input checked="" type="radio"/> Nėra		
Šulinio perdangos būklė	<input type="radio"/> Gera	<input checked="" type="radio"/> Patenkinama	<input type="radio"/> Bloga	
Konstrukcijos būklė	<input type="radio"/> Gera	<input checked="" type="radio"/> Patenkinama	<input type="radio"/> Bloga	
Dangčio būklė	<input checked="" type="radio"/> Gera	<input type="radio"/> Patenkinama	<input type="radio"/> Bloga	
Švarumo būklė	<input checked="" type="radio"/> Švaru	<input type="radio"/> Dumblas/purvas	<input type="radio"/> Šiukšlės	
Lipynių būklė	<input type="radio"/> Gera	<input checked="" type="radio"/> Patenkinama	<input type="radio"/> Bloga	<input type="radio"/> Nėra
Žymėjimo ženklinimas	<input type="radio"/> Gera	<input checked="" type="radio"/> Patenkinama	<input type="radio"/> Bloga	<input type="radio"/> Nėra
