Buit. ir gamyb. nuot. tink.  
(inžinerinio tinklo pavadinimas)

Nuotekų kanalizacijos šulinys  
(įrenginio pavadinimas)

Plungės r. sav. Milašaičių k., Pakalnės g. 16  
(adresas)

ĮRENGINIO PJŪVIAI (matmenys duoti m)

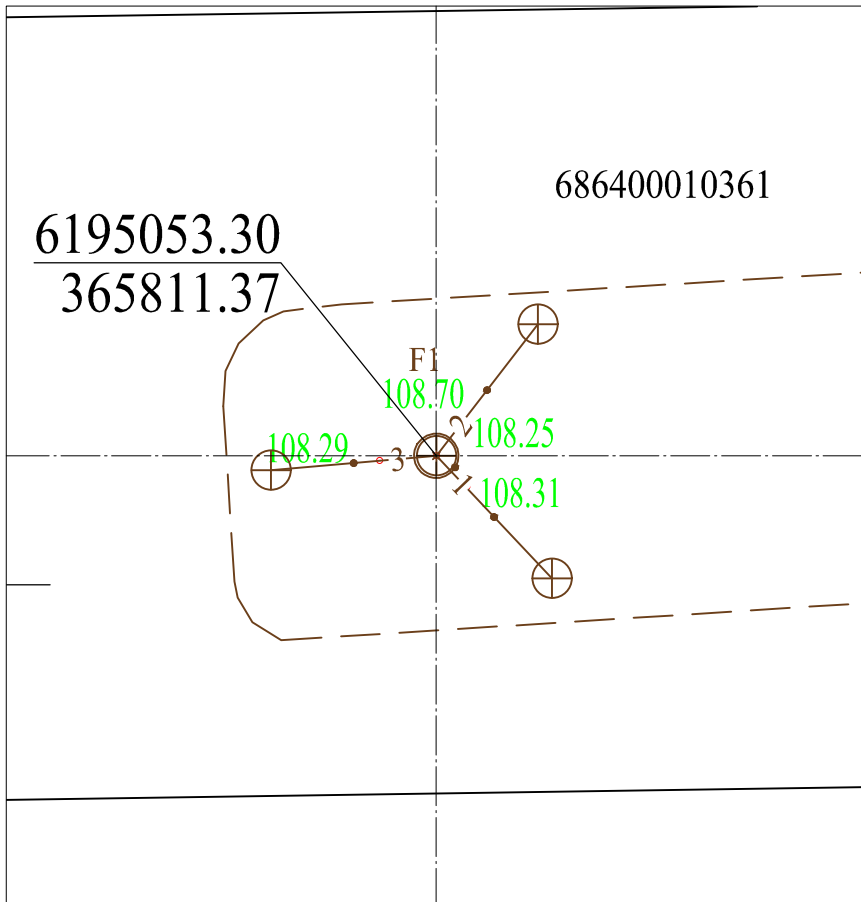
Pavadinimas		Medžiaga	Skersmuo arba matm., mm		Atstumas nuo dangčio, m		Altitudė	Lipynės: - (medžiaga, kiekis)  Ar yra vandens? <u>Ne</u>  Ar yra dujų? <u>Ne</u>  Pastabos:  X = 6195053.30; Y = 365811.37  UAB „Eurometras“  Objektas:  Plungės r. sav. Milašaičių k. Pakalnės g. 16		
Dangtis		pls	1230				108.70			
Žemė		gr			0.39		108.31			
Sienos		pls								
Lubos		pls	1140		0.00		108.70			
Dugnas		pls	1140		2.36		106.34			
Vamzdžiai	Nr. 1	PVC	Išorinis		Viršus			Matavimus atliko	R.Paulauskas 1GKV-921 (geodezininko kv.paž.Nr.)	2025-06-27 (data)
			Vidinis	160	Apacia	1.96	106.74			
	Nr. 2	PVC	Išorinis		Viršus			Matavimus atliko	(vardas ir pavardė)	
			Vidinis	160	Apacia	1.96	106.74			
	Nr. 3	PVC	Išorinis		Viršus			Matavimus atliko	(vardas ir pavardė)	
			Vidinis	200	Apacia	1.92	106.78			
	Nr. 4		Išorinis		Viršus			Matavimus atliko	(vardas ir pavardė)	
			Vidinis		Apacia					
	Nr. 5		Išorinis		Viršus			Matavimus atliko	(vardas ir pavardė)
