## **LIETAUS IR DRENAŽO TINKLO PLANAS**

**OBJEKTAS :** Kretinga, Tiekėjų g.

# LIETAUS TINKLO PLANAS M1:500

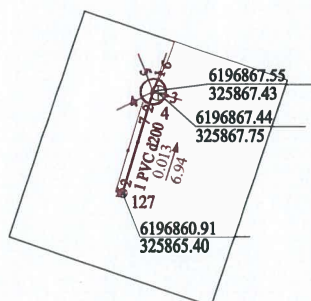
Lietaus nuotekų linija PVC d200 L= 6,94m

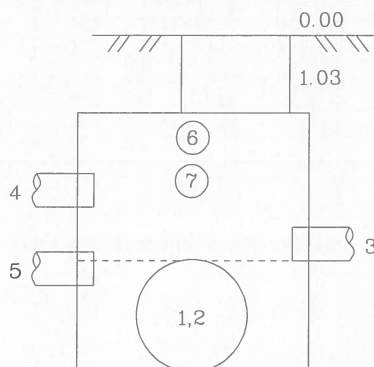
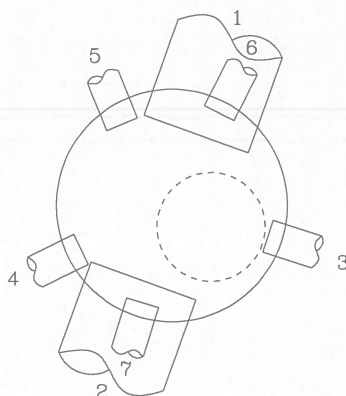
## SASAJOS SCHEMA

Pavadinimas		Medžiaga	Skersmuo arba matm., mm		Atstumas nuo dangčio, m		Altitudė
Dangtis		met	630				27.64
Žemė		asf			0.00		27.64
Sienos		bet					
Lubos		bet	1500		1.03		26.61
Dugnas		bet	1500		3.50		24.14
	Nr. 1	bet	Išorinis		Viršus		
			Vidinis	1200	Apačia	4.75	22.89
	Nr. 2	bet	Išorinis		Viršus		
			Vidinis	1200	Apačia	4.75	22.89
	Nr. 3	PVC	Išorinis		Viršus		
			Vidinis	315	Apačia	3.55	24.09
	Nr. 4	PVC	Išorinis	200	Viršus		
			Vidinis		Apačia	2.08	25.56
	Nr. 5	PVC	Išorinis		Viršus		
			Vidinis	315	Apačia	3.90	23.74
	Nr. 6	PVC	Išorinis	113	Viršus		
			Vidinis		Apačia	1.28	26.36
	Nr. 7	PVC	Išorinis	200	Viršus		
			Vidinis		Apačia	1.75	25.89
	Nr. 8		Išorinis		Viršus		
			Vidinis		Apačia		
	Nr. 9		Išorinis		Viršus		
			Vidinis		Apačia		
	Nr. 10		Išorinis		Viršus		
			Vidinis		Apačia		
	Nr. 11		Išorinis		Viršus		
			Vidinis		Apačia		
	Nr. 12		Išorinis		Viršus		
			Vidinis		Apačia

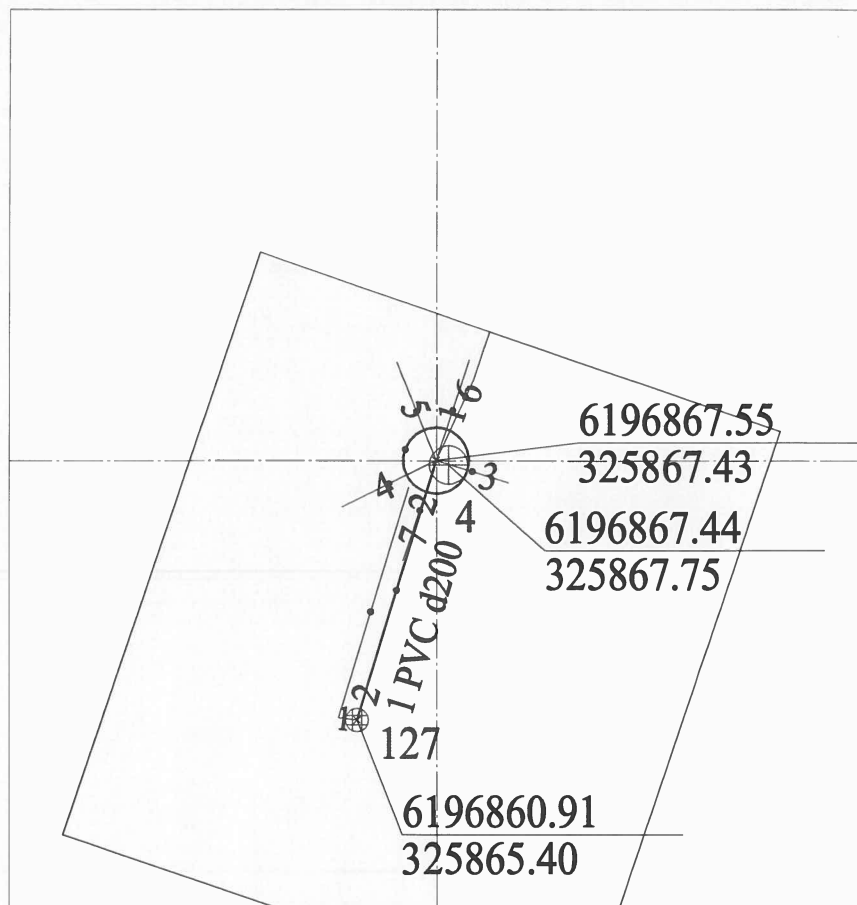
## Horizontalis

Lietaus nuotekų, drenažo šulinys  
(įrenginio pavadinimas)

127  
(įrenginio numeris)
