VANDENTIEKIO TINKLO PLANAS

OBJEKTAS : Kretinga, Tiekėjų g.

VANDENTIEKIO TINKLŲ PLANAS M1:500

25/59 - 0146

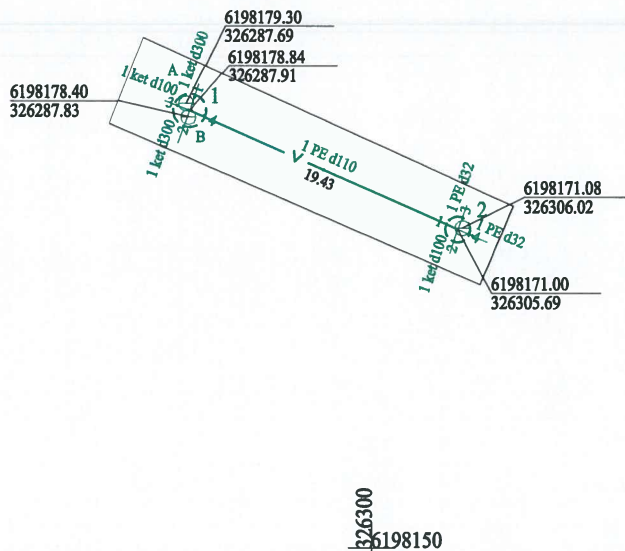
Vandentiekio linija PE d110 L= 19,43m

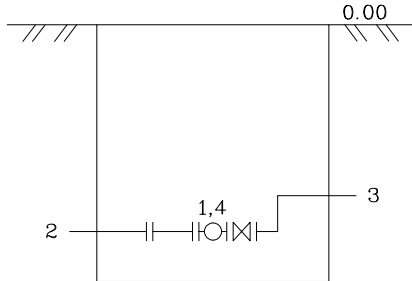
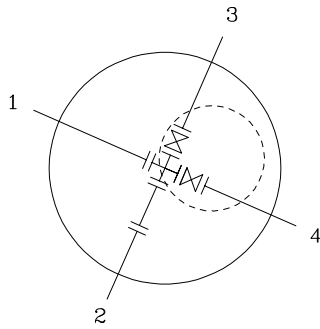
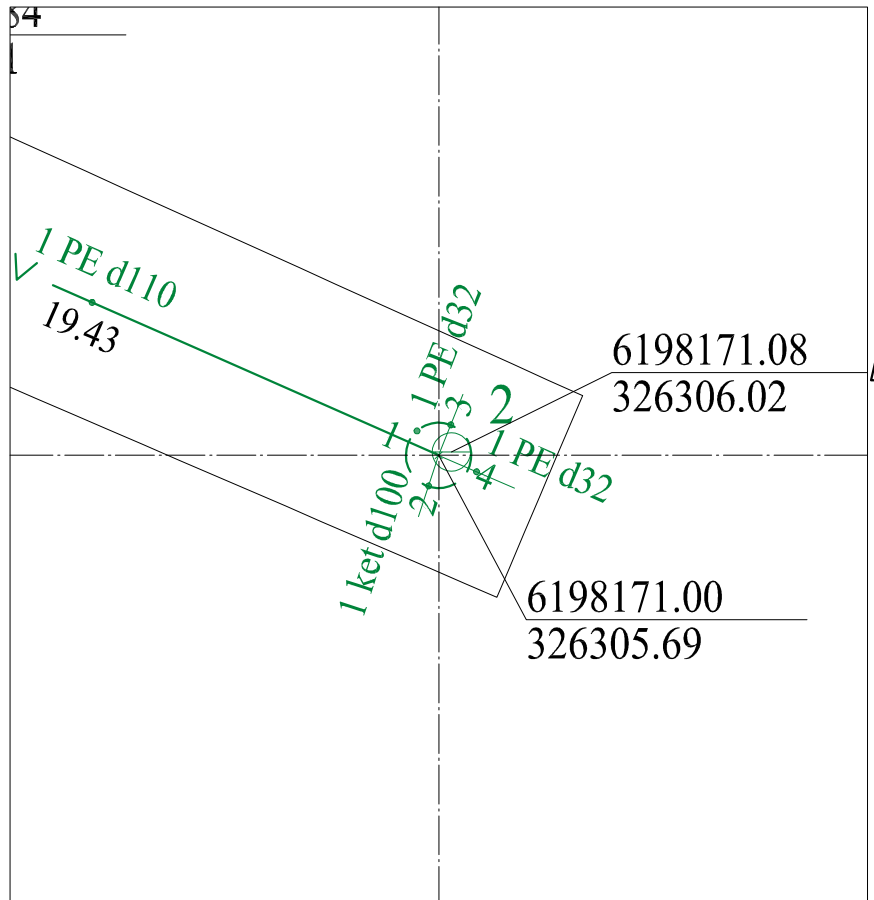
ĮRENGINIO PJŪVIAI (matmenys duoti m)

Vertikalinis

Horizontalinis

Pavadinimas		Medžiaga	Skersmuo arba matm., mm		Atstumas nuo dangčio, m		Altitudė	Lipynės: <u>1</u> (medžiaga, kiekis)		
Dangtis		met	640				30.69	Ar yra vandens? <u>Ne</u>		
Žemė		grunt			0.00		30.69	Ar yra dujų? <u>Ne</u>		
Sienos		bet						Pastabos:		
Lubos		bet	1500		0.20		30.49	X = 6198171.00; Y = 326305.69		
Dugnas		bet	1500		2.40		28.29			
Vamzdžiai	Nr. 1	PE	Išorinis	110	Viršus	1.99	28.70	Objektas:		
			Vidinis		Apačia					
	Nr. 2	ket	Išorinis	100	Viršus	1.99	28.70			
			Vidinis		Apačia					
	Nr. 3	PE	Išorinis	32	Viršus	1.28	29.41			
			Vidinis		Apačia					
	Nr. 4	PE	Išorinis	32	Viršus	1.99	28.70			
			Vidinis		Apačia					
	Nr. 5		Išorinis		Viršus					
			Vidinis		Apačia					
	Nr. 6		Išorinis		Viršus					
			Vidinis		Apačia					
Nr. 7		Išorinis		Viršus			Matavimus atliko	V. Strakšys (vardas ir pavardė)		
		Vidinis		Apačia				1GKV-152 <small>(geodezininko kv.paž.Nr.)</small>		2023-07-10 <small>(data)</small>
